KONZERVACIJA, RESTAURACIJA I KONSTRUKTIVNA SANACIJA ULAZNE KAPIJE NA JEVREJSKOM GROBLJU BORAK U SARAJEVU

Autor: **EMIR SOFTIĆ**, arhitekta-konzervator

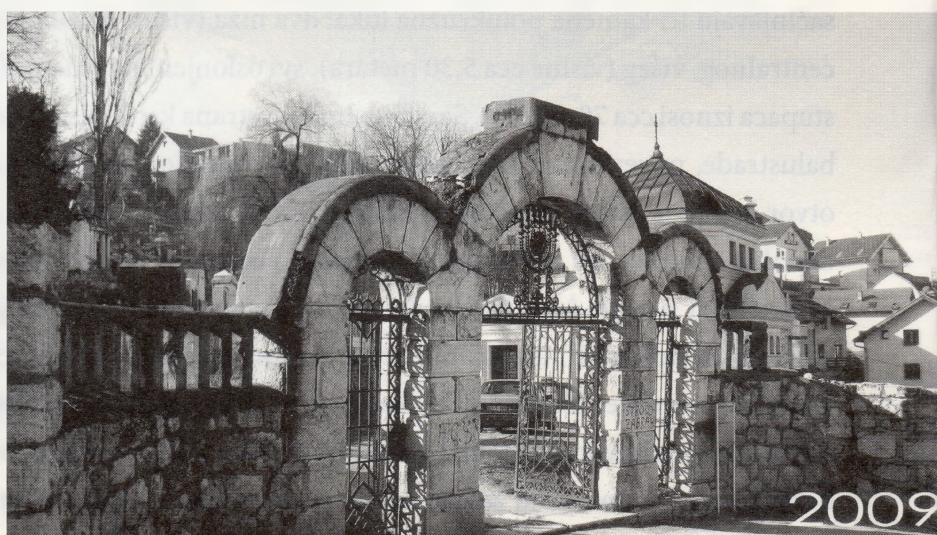
Osim toga, na kamenim elementima kojima je bila zidana kapija bila su prisutna razna oštećenja, betonska kapa na vrhu kapije je bila totalno oštećena, zapadni spojni zid kapije za ogradiom groblja je bio jako devastiran tokom rata, a balustrada iznad njega potpuno uništena (na tom potezu, tokom rata 1992.-1995., su bile iskopane ratne tranšeje, dio zida srušen, a poslije rata

nestručno, odnosno neadekvatno, saniran). Osim toga, uslijed naginjanja kapije i diferenciranog slijeganja (teške) kapije i spojnih zidova, na njihovim spojevima su bile izražene pokotine tj. neke vrste „posljedičnih dilatacija“ između konstrukcija kapije i spojnih zidova (naročito istočnog).
