KONZERVACIJA, RESTAURACIJA I KONSTRUKTIVNA SANACIJA ULAZNE KAPIJE NA JEVREJSKOM GROBLJU BORAK U SARAJEVU

Autor: **EMIR SOFTIĆ**, arhitekta-konzervator

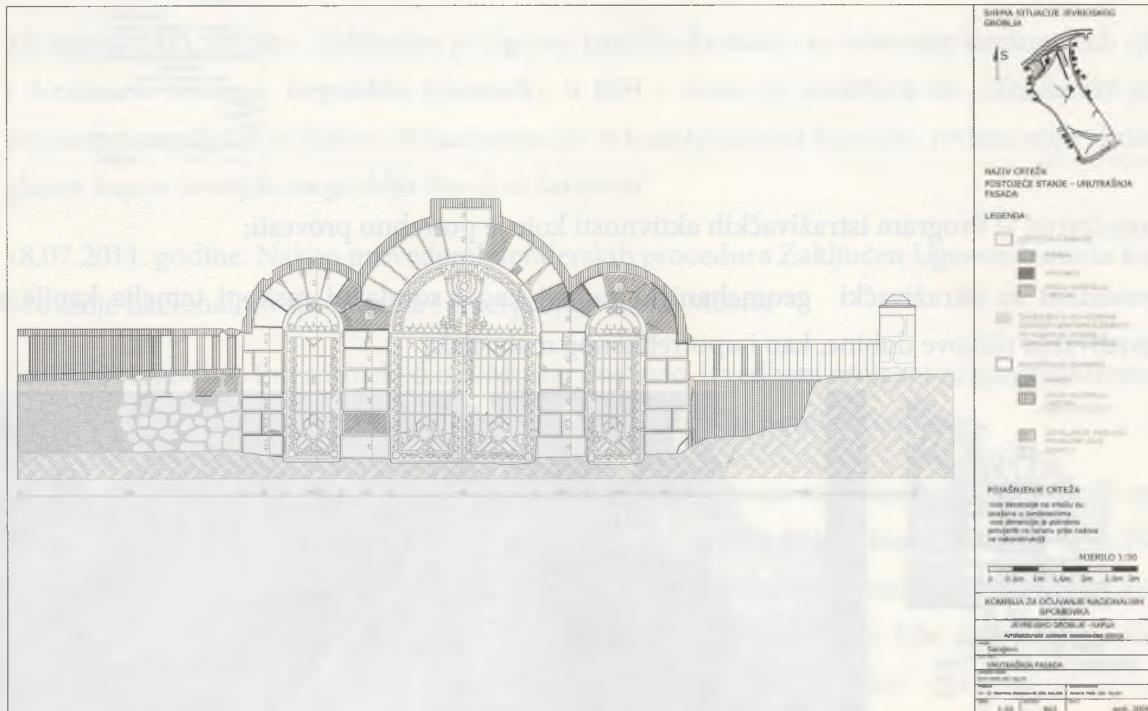
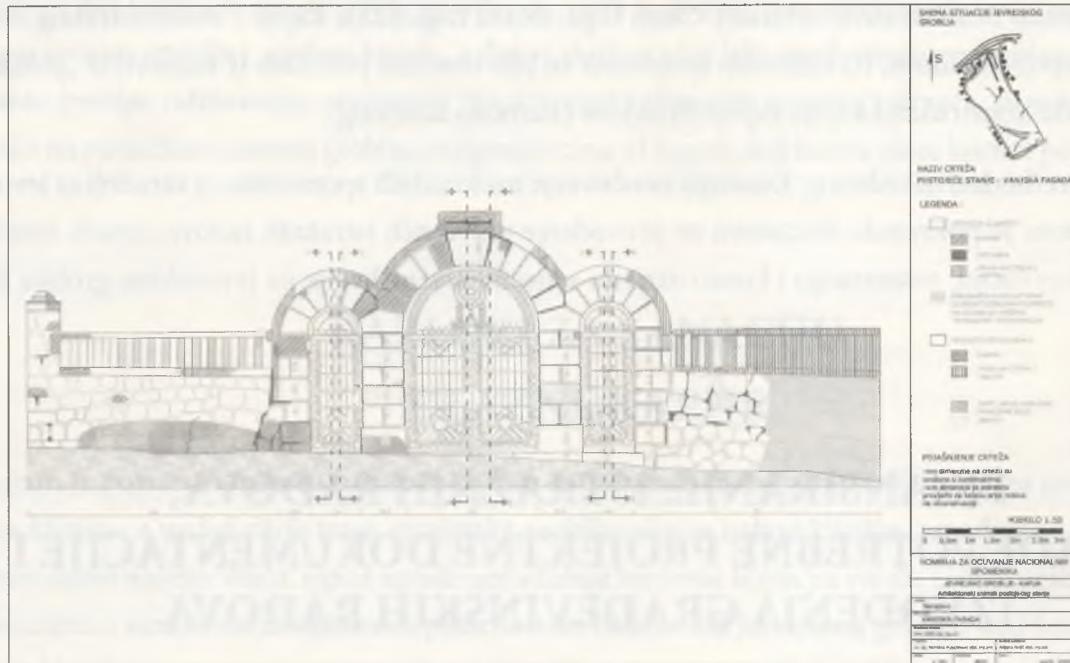
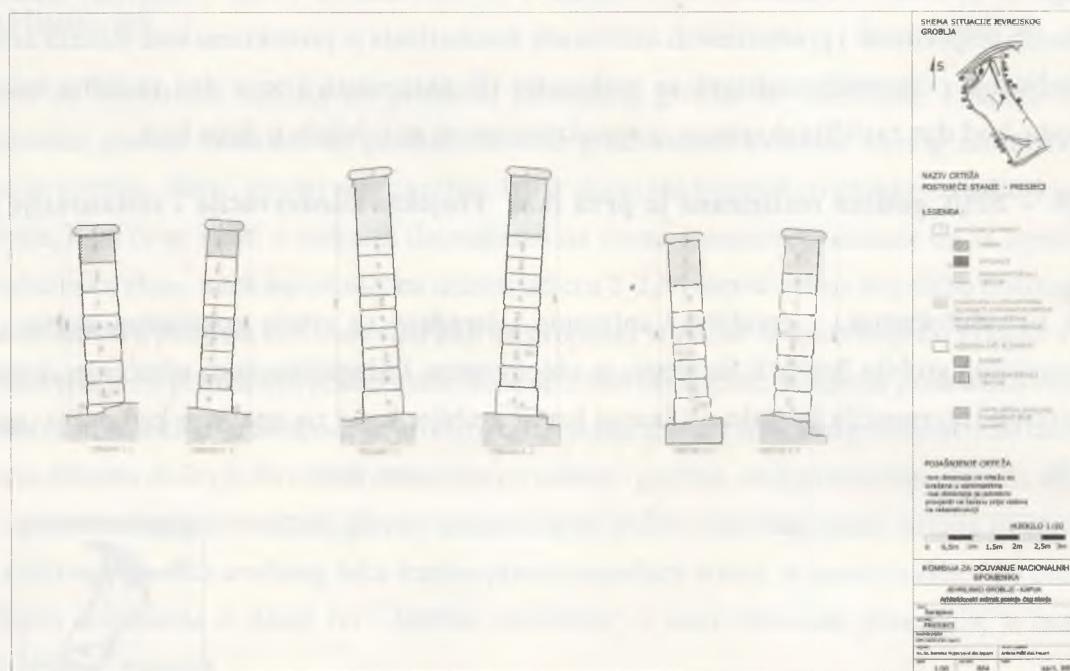
- Urađena su arhitektonska i geodetska snimanja i izrađeni su crteži postojećeg stanja glavne kapije Jevrejskog groblja Borak u Sarajevu, sa ubicanjem i identifikacijom oštećenja, devastacija, neprimjerenih intervencija na južnoj ulaznoj kapiji groblja, kao i na spojnim kamenim ogradnim zidovima;

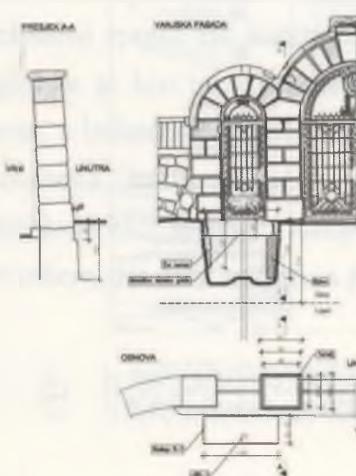
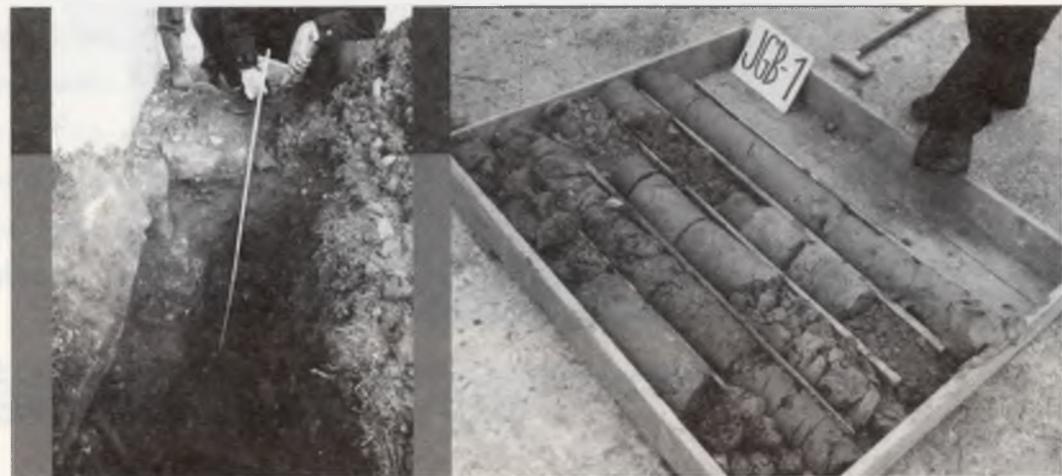
- Koncipiran je Program istraživačkih aktivnosti koje je potrebno provesti;
- Provedeni su istraživački geomehanički radovi kao i sondažni raskopi temelja kapije u svrhu utvrđivanja njihove dubine, kao i upotrebljenog materijala;
